दक्षिण पूर्व मध्य रेलवे, बिलासपुर  
प्रधान कार्यालय, संरक्षा विभाग

संरक्षा बुलेटिन

मार्च-जून 2023

दुर्घटना के मामलों का अध्ययन

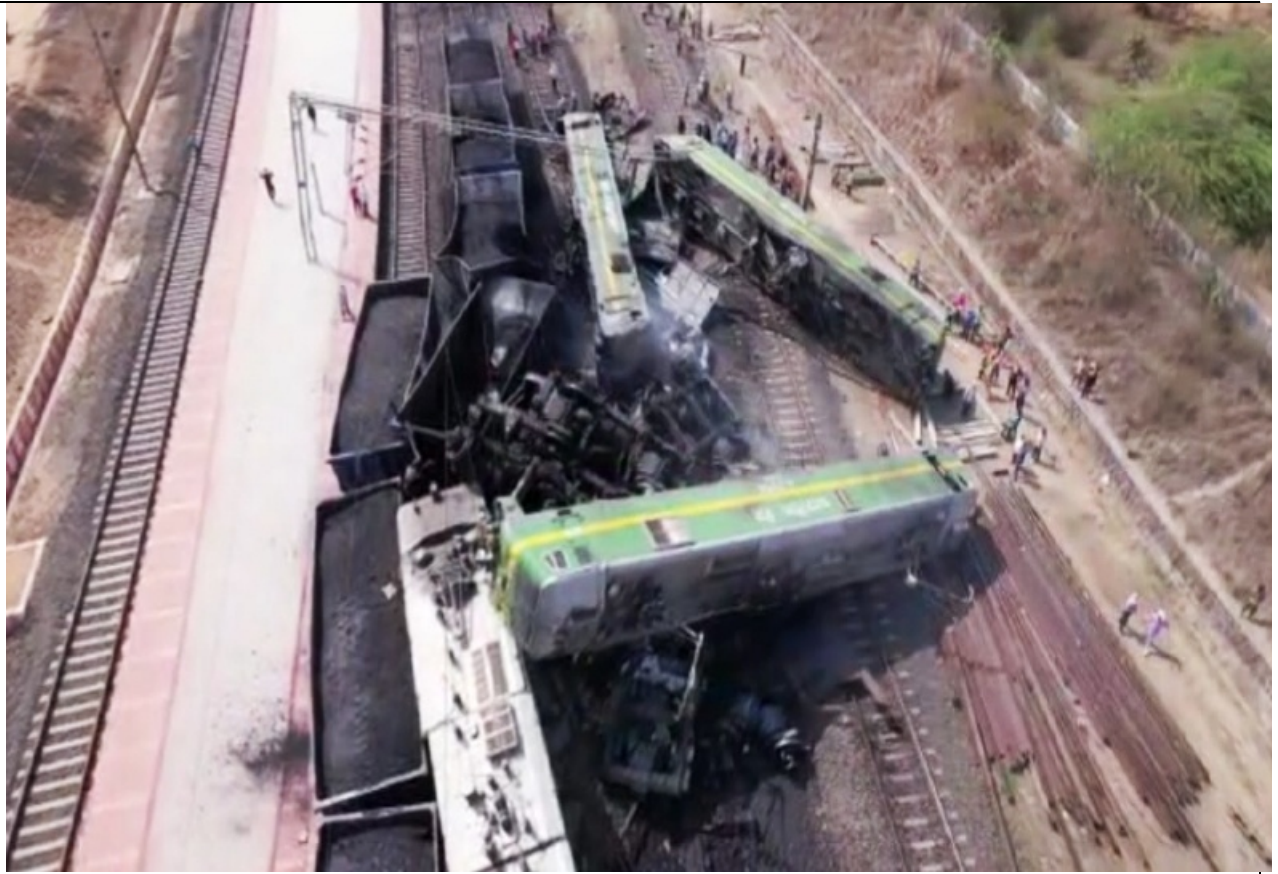
| Case Study-1 (मालगाड़ी द्वारा मालगाड़ी को पीछे से टक्कर) | |
|---|---|
| दुर्घटना का संक्षिप्त विवरण | <p>ट्रेन नंबर UP N/NPSB 06:27 बजे बुढ़ार-सिंहपुर के बीच अप आईबी सिगनल से स्टार्ट हुई। उसके लिए होम सिगनल लाल था। किन्तु 06:39 बजे ट्रेन अप होम सिगनल को ऑन में पार कर गया एवं 56 किलोमीटर प्रति घंटे की गति से अप मेन लाइन में खड़ी ट्रेन नंबर BOBRN/BRS को पीछे से टक्कर मार दिया जिसके फलस्वरूप ट्रेन नंबर BOBRN/BRS का बैकर लोको एवं छः वैगन, ट्रेन नंबर UP N/NPSB के तीन लोको एवं 11 वैगन पटरी से उतर कर पलट गए। ट्रेन नंबर NPSSS के भी 7 वैगन पटरी से उतर गए।</p> <p>ट्रेन नंबर BOBRN/BRS, लोको नंबर- 34077 (सामने) एवं 34067 (पीछे) के साथ पुश-पुल मोड में सिंहपुर स्टेशन अप मेन लाइन पर 06:25 बजे खड़ी हुई क्योंकि आगे सेक्शन खाली नहीं था। आगे के ब्लॉक सेक्शन खाली होने पर सेक्शन कंट्रोलर ने तीसरी लाइन पर नियंत्रित ट्रेन नंबर-NPSSS को प्राथमिकता देने का निर्णय लिया। तदनुसार ट्रेन नंबर NPSSS कॉमन लाइन में प्रवेश की एवं स्टार्टर सिगनल पहुंच रही थी।</p> <p>दुर्घटना के फलस्वरूप ट्रेन नंबर BOBRN/BRS के बैकर लोको में लोको पायलट श्री राजेश प्रसाद की दुर्घटनास्थल पर ही मौत हो गई एवं बैकर लोको में सहायक लोको पायलट श्री ऋतुराज नाथ, ट्रेन नंबर N/NPSB के लोको पायलट श्री विनोद कुमार एवं सहायक लोको पायलट श्री आनंद तिवारी गंभीर रूप से घायल हो गए।</p> |

1. चालक दल की ड्यूटी 14 घंटे से अधिक हो गई थी जो कि 9 घंटे तय ड्यूटी के घंटे से बहुत अधिक थी।
2. ट्रेन की गति चढ़ाई में 30 Km/h तक हो गई एवं उसके बाद ट्रेन की गति अधिकतम अनुमेय गति 60 Km/h से अधिक 65 Km/h तक पहुँच गई जिससे पता चलता है कि चालकदल में सतर्कता की कमी थी।
3. टक्कर के समय ट्रेन की गति भी इस बात का संकेत है कि थकान के कारण क्षणिक नींद इस दुर्घटना का महत्वपूर्ण कारण होगा। लोको पायलट ने होम सिगनल से पहले ट्रेन को रोकने के लिए ब्रेक लगाने का कोई प्रयास नहीं किया।

| <b>Improvements/<br/>corrective action<br/>required</b> | <ol style="list-style-type: none"> <li>1. दक्षिण पूर्व मध्य रेलवे में चालकदल की समीक्षा एवं रिक्तियों को भरने, एवं चालकदल के कार्य के घंटे की निगरानी के लिए एक मजबूत कू प्रबंधन की तत्काल आवश्यकता है।</li> <li>2. SPAD की घटनाओं से बचने के लिए क्षेत्रीय संरक्षा परिपत्र संख्या 10/2017, 11/2017, 08/2022,9 /2022 एवं पत्रांक CSO/Safety/151 द्वारा दिनांक 03.03.2023 को जारी प्रधान मुख्य संरक्षा अधिकारी, बिलासपुर के निर्देशों का पालन लिया जान चाहिए।</li> <li>3. रनिंग स्टाफ के कार्य के घंटों को नियंत्रित करने, सेक्शन में कार्यमुक्त होने के बाद रनिंग रूम जाने के बजाय मुख्यालय वापसी को रोकने एवं CMS/FOIS के माध्यम से ट्रेन ऑर्डरिंग करने के लिए CFTM एवं CELE द्वारा संयुक्त रूप से जेपीओ बनाए गए।</li> <li>4. क्रेक ट्रेन में रनिंग स्टाफ के कार्य के घंटे की निगरानी के लिए भी CFTM एवं CELE द्वारा दिनांक 07.07.2023 को एक JPO बनाए गए ।</li> <li>5. लॉन्ग हौल ट्रेन का परिचालन पत्रांक 2022/TT-I/27/I दिनांक 04.08.23 द्वारा रेलवे बोर्ड के निर्देशों के अनुरूप ही हो रहा है।</li> </ol> |
